Sayfa : 1 / 7  
EKSPERTİZ BİLGİLENDİRME SAYFASI

İşlem Tarihi:	11.06.2026   09:58:24 - 10:24:06	Şasi No:	VF1HJD40X59770371
Marka :	DACIA	Model	DUSTER COMFORT 1.5 DCI 4x4 (110) / 2018

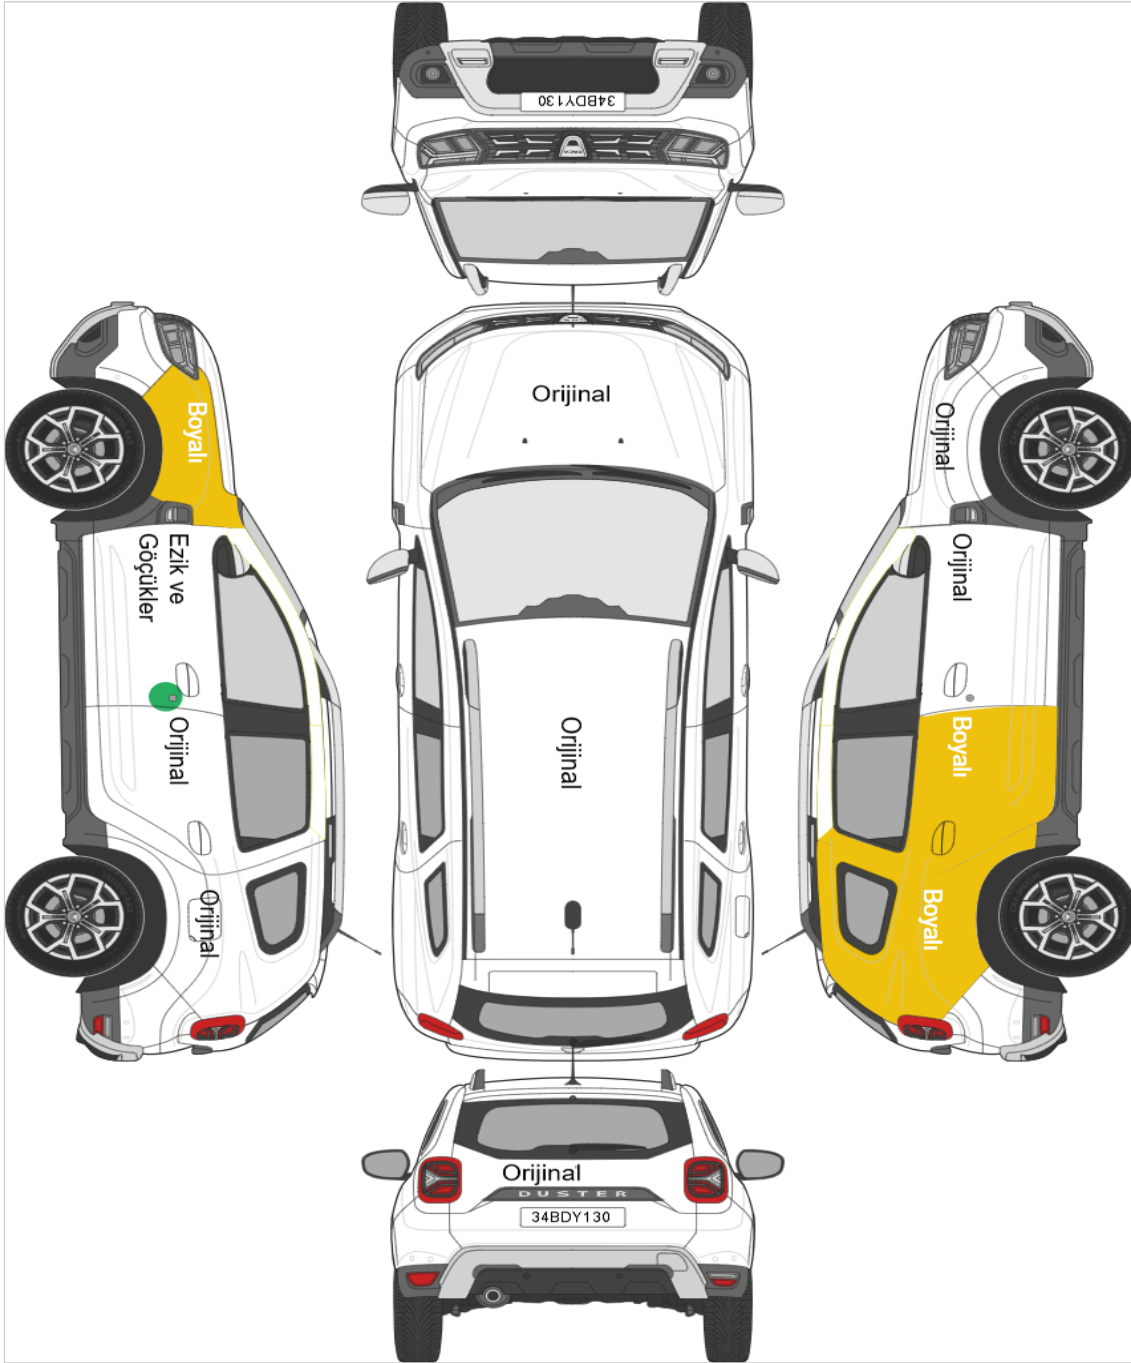
### BOYA KAPORTA DIŞ KONTROLLER

BOYALI	BOYALI-İŞLEMLİ	DEĞİŞEN	KAPI SACI DEĞİŞMİŞ
LOKAL BOYALI	LOKAL BOYA & AYAR İŞLEM	SÖKÜLÜP-TAKILMIŞ	SÖK-TAK. BOYALI
SÖK-TAK LOKAL BOYALI	DOLU GÖÇÜĞÜ / ORIJINAL	EZİK VE GÖÇÜKLER	HASARLI

17. Sol Ön Şasi	Orijinal
18. Sağ Ön Şasi	Orijinal
19. Sağ Podye	Orijinal
20. Sağ Ön Direk	Orijinal
21. Sol Podye	Orijinal
22. Amortisör Kulesi Sağ	Orijinal
23. Amortisör Kulesi Sol	Orijinal
24. Sağ Üst Direk	Orijinal
25. Sol Üst Direk	Orijinal
26. Sol Ön Direk	Orijinal
27. Sol Kapı Orta Direk	Orijinal
28. Sağ Kapı Orta Direk	Orijinal
29. Sol Alt Marşpiyel	Plastik Kaplama
30. Sağ Alt Marşpiyel	Plastik Kaplama
31. Ön Panel	Orijinal
32. Arka Panel	Orijinal
33. Ön Tampon	! Deforme
34. Arka Tampon	! Deforme
35. Taban Sacı	Sağlam
36. Bagaj İç Havuz Sacı	Orijinal
37. Sağ Arka Çamurluk Kilit Karşılığı	Orijinal
38. Sol Arka Çamurluk Kilit Karşılığı	Orijinal
39. Güneş Yarığı	Yok
40. Dolu Hasarı	Sağlam
41. Çizik/Gamze/Göçükler	! Var

ARACIN MUHTELİF YERLERİNDE EZİK VE ÇİZİKLER MEVCUT\* LASTİKLER 2018\*2022\*2023\*ARAÇ İÇİ KOLTUKLAR YIRTIK VE DEFORMELER MEVCUT \*

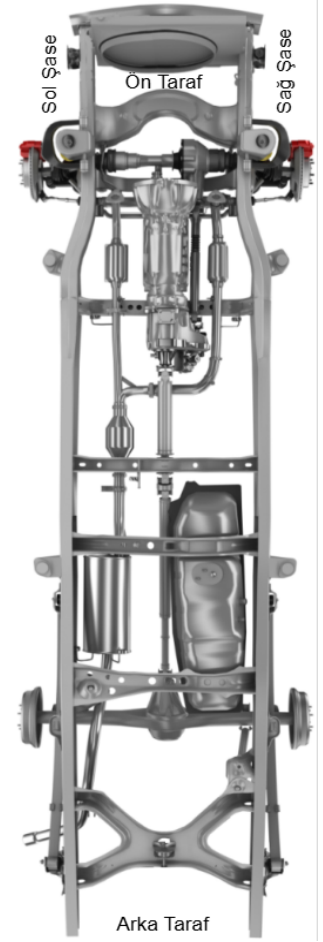
### ARAÇ DİREK & ŞASİ KONTROLLERİ

Sol Orta Direk	Orijinal	Sol Ön Cam Direği	Orijinal
Sol Arka Üst Direk	Orijinal	Sol Ön Basamak	Orijinal
Sol Arka Basamak	Orijinal	Sol Ön Kapı İç Direk	Orijinal
Sol Çamurluk Kilit Karşılığı	Orijinal	Sol Üst Direk	Orijinal
Sağ Orta Direk	Orijinal	Sağ Ön Cam Direği	Orijinal
Sağ Arka Üst Direk	Orijinal	Sağ Ön Basamak	Orijinal
Sağ Arka Basamak	Orijinal	Sağ Ön Kapı İç Direk	Orijinal
Sağ Çamurluk Kilit Karşılığı	Orijinal	Sağ Üst Direk	Orijinal

Sol Şasi	
Sağ Şasi
