Sayfa : 1 / 6  
EKSPERTİZ BİLGİLENDİRME SAYFASI

| Rapor Numarası | 4170665 | Tarih | 03.02.2026 |
| Marka | AUDI | Model | A6 |

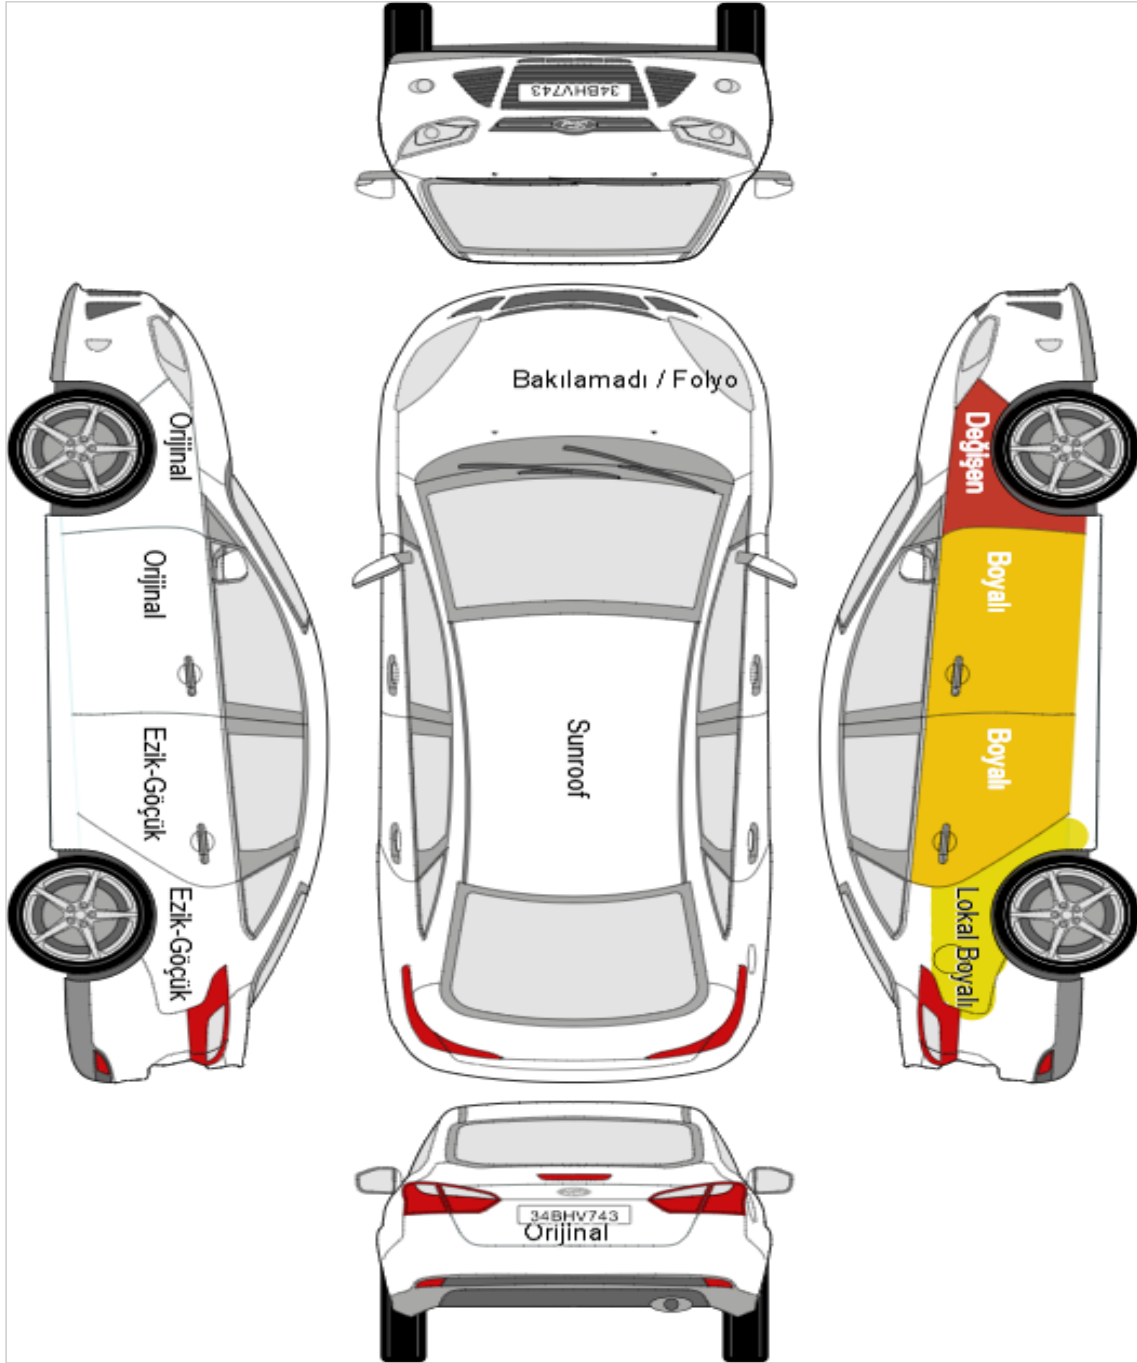
BOYA KAPORTA DIŞ KONTROLLER

BOYA KAPORTA KONTROLLERİ 2 SAYFADAN OLUŞMAKTADIR

ARACIN MUHTELİF YERLERİNDE EZİK VE ÇİZİKLER MEVCUT\*ÖN ARKA TAMPONLAR HASARLI VE KIRIK MEVCUT İÇ SENSÖRLER KONTROL\*FAR YIKAMA KAPAĞI YOK\*

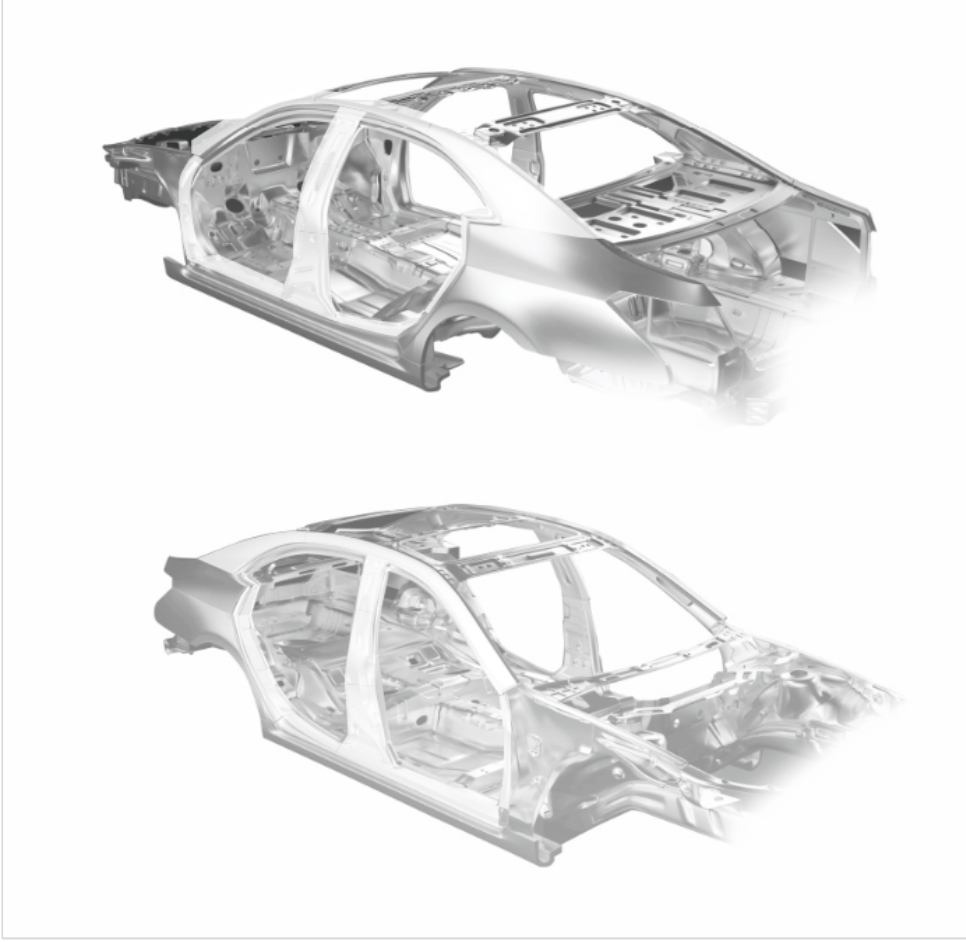
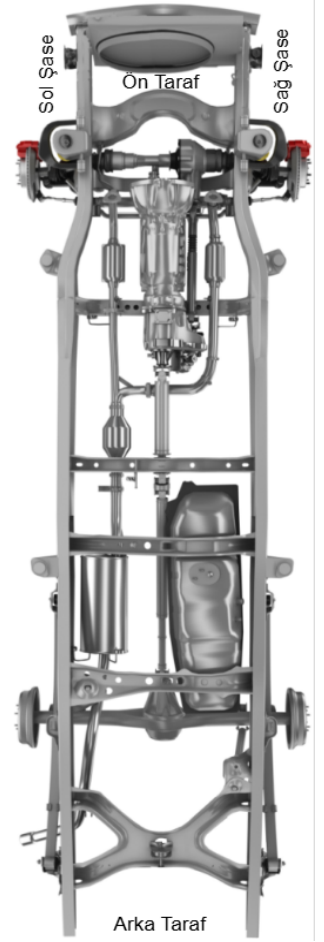
### ARAÇ DİREK & ŞASİ KONTROLLERİ

### DİREK KONTROL SONUÇLARI

| Sol Orta Direk | Orijinal | Sol Ön Cam Direği | Orijinal |
| Sağ Orta Direk | Orijinal | Sağ Ön Cam Direği | Orijinal |
