Bayi Adı	İstanbul İkitelli		
Bayi Adres	İkitelli Osb Mah. Bağcılar Güngören Sanayi Sitesi 3 Blok No :24 Başakşehir/İstanbul		
Bayi Telefon	+905350853962		
Rapor Numarası	3640751	Tarih	23.12.2024
Ekspertiz Paketi	Esnaf Paket	Paket Tutarı	-
Plaka	34BZH209	Şasi	VF1KW51C160299804
KM	146,150	Yıl	2018
Marka	RENAULT	Model	KANGOO MULTIX JOY 1.5 DCI 90
Yakıt Tipi	Dizel	Motor Gücü	66 KW - 89 BG
Renk	BEYAZ	Motor Numarası	K9KE628D550350
ARAÇ SAHİBİ BİLGİLERİ		ALICI MÜŞTERİ BİLGİLERİ	
Ad Soyad	İSTANBUL İKİTELLİ ORGANİZE SAN AYI BÖLGESİ	Ad Soyad	İSTANBUL İKİTELLİ ORGANİZE SAN AYI BÖLGESİ
TC/Vergi/Mersis		TC/Vergi/Mersis	4810026029
Telefon	4443272	Telefon	4443272

BOYA KAPORTA DIŞ KONTROLLER

İşlem Tarihi: 23.12.2024 | 13:10:54 - 13:18:32 Şasi No: VF1KW51C160299804
Marka : RENAULT Model: KANGOO MULTIX JOY 1.5 DCI 90 / 2018

ARAÇ DİREK & ŞASİ KONTROLLERİ

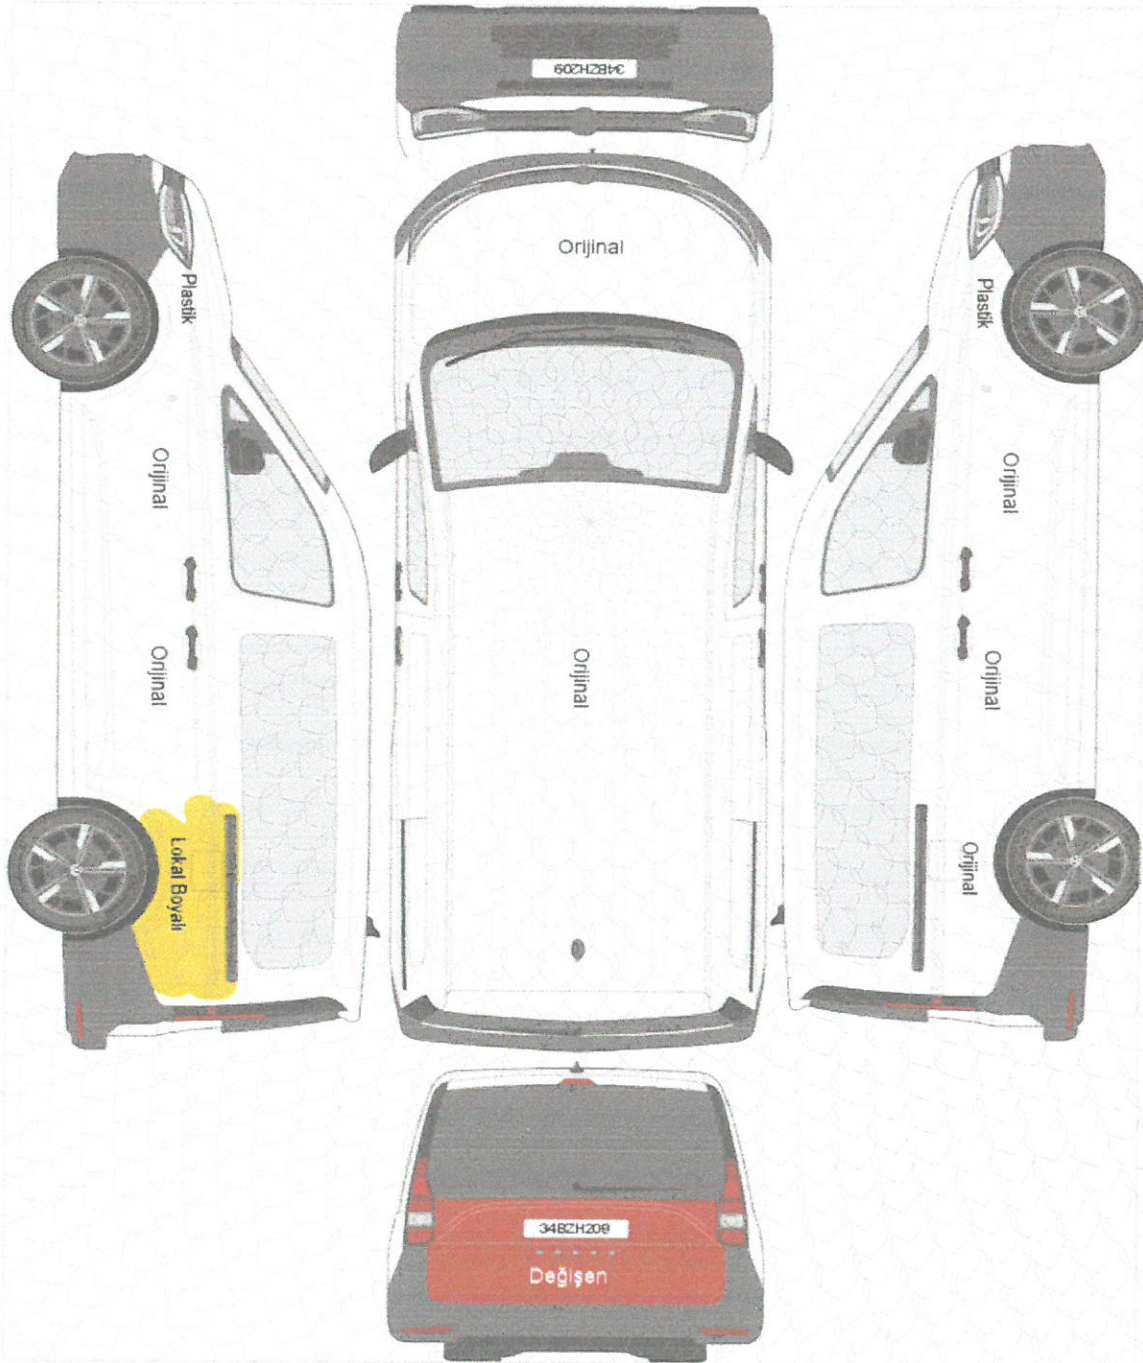
BOYALI	DEĞİŞEN	LOKAL BOYALI	ORİJİNAL	BOYALI İŞLEMLİ	DOLU GÖÇÜĞÜ	HASARLI	EZİK GÖÇÜK	SÖKÜLÜP TAKILMIŞ

1. Sol Ön Şasi	Orijinal
2. Sağ Ön Şasi	Orijinal
3. Güneş Yanığı	Yok
4. Podye Sol	Orijinal
5. Podye Sağ	Orijinal
6. Amortisör Kulesi Sol	Orijinal
7. Amortisör Kulesi Sağ	Orijinal
8. Sol Üst Direk	Orijinal
9. Sağ Üst Direk	Orijinal
10. Sol Ön Direk	Orijinal
11. Sağ Ön Direk	Orijinal
12. Sol Kapı Orta Direk	Orijinal
13. Sağ Kapı Orta Direk	Orijinal
14. Sol Arka Çamurluk Kilit Karşılığı	Orijinal
15. Sağ Arka Çamurluk Kilit Karşılığı	Orijinal
16. Sol Alt Marşpiyel	Orijinal
17. Sağ Alt Marşpiyel	! Ezik
18. Ön Panel	Orijinal
19. Arka Panel	Orijinal
20. Ön Tampon	! Deforme
21. Arka Tampon	! Deforme
22. Taban Sacı	Sağlam
23. Bagaj İç Havuz Sacı	Orijinal
24. Çizik/Gamze/Göçükler	! Var

ARACIN MUHTELİF YERLERİNDE EZİK VE ÇİZİKLER MEVCUT*

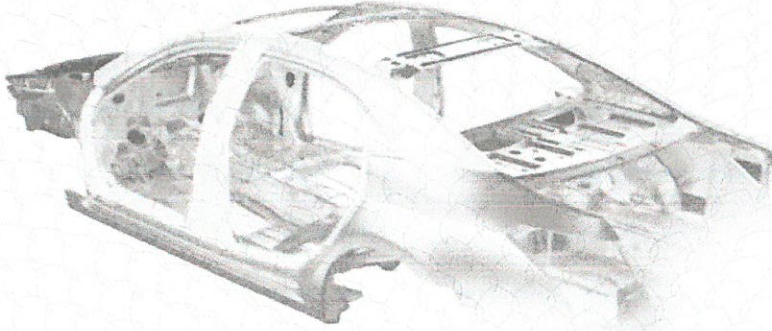
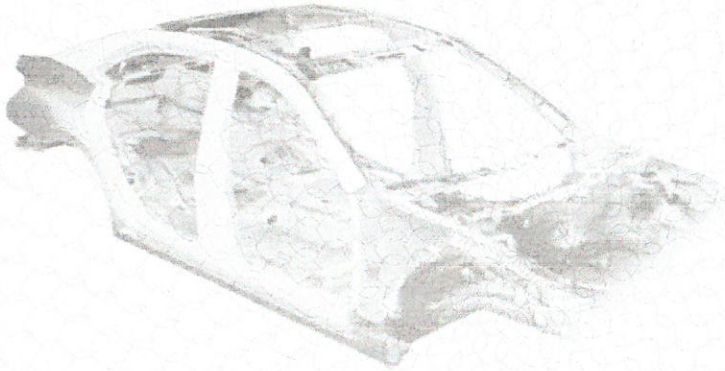
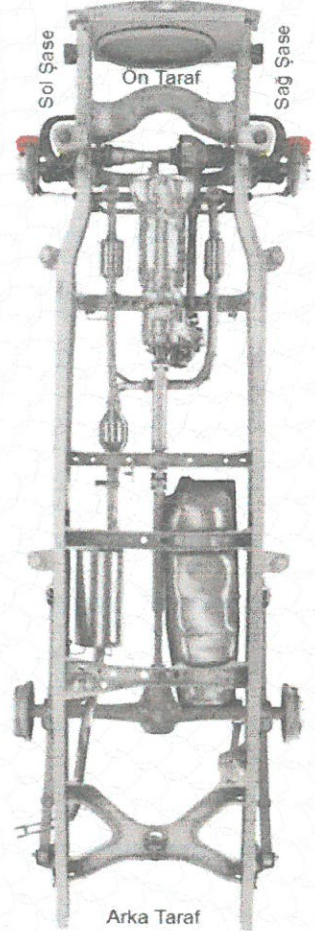
Sol Orta Direk	Orijinal	Sol Ön Cam Direği	Orijinal
Sol Arka Üst Direk	Orijinal	Sol Ön Basamak	Orijinal
Sol Arka Basamak	Orijinal	Sol Ön Kapı İç Direk	Orijinal
Sol Çamurluk Kilit Karşılığı	Orijinal	Sol Üst Direk	Orijinal
Sağ Orta Direk	Orijinal	Sağ Ön Cam Direği	Orijinal
Sağ Arka Üst Direk	Orijinal	Sağ Ön Basamak	Orijinal
Sağ Arka Basamak	Orijinal	Sağ Ön Kapı İç Direk	Orijinal
Sağ Çamurluk Kilit Karşılığı	Orijinal	Sağ Üst Direk	Orijinal

Sol Şasi	
Sağ Şasi
